通湖大道周边生态环境整治提升工程

水土保持监测总结报告

建设单位：宿 迁 市 住 房 和 城 乡 建 设 局

编制单位：江 苏 政 泰 建 筑 设 计 集 团 有 限 公 司

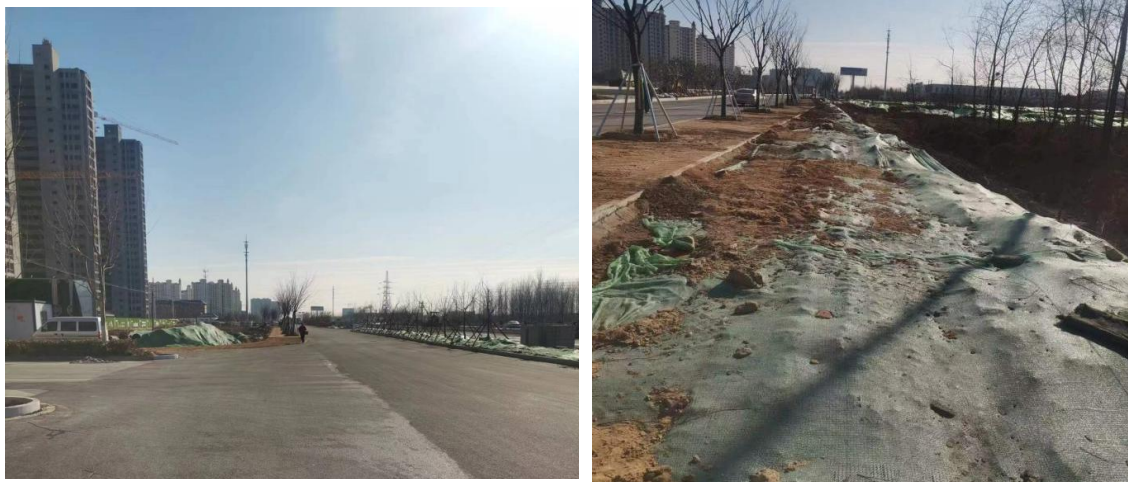
图 1-1 施工工程照片

绿化施工工艺流程：绿化区域土方填筑→场地平整→绿化地清理→土壤改良（覆土）→营造地形→放样→挖穴施有机肥→苗木采购→苗木检验→苗木种植→绑扎固定→表土细整施有机肥→草坪铺植→养护修整。

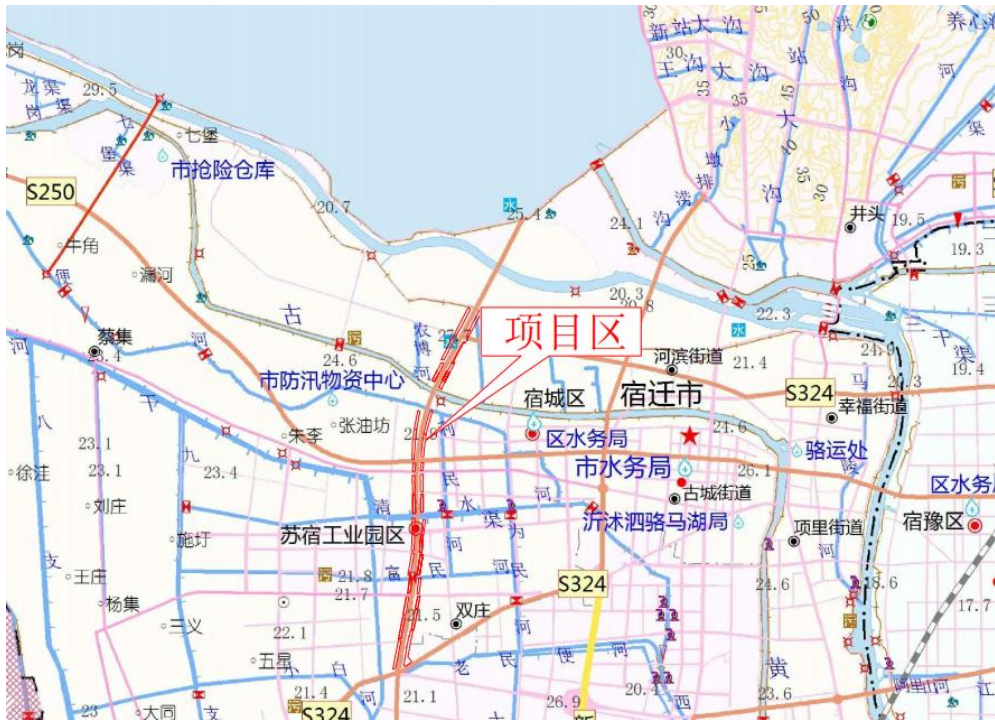
图 1-2 项目区周边水系图

富民河：富民河位于项目区南侧，现状河底高程 16.83~15.93m，现状河道底宽 15m。

十支沟：十支沟位于项目区西侧，全长 5.80km，现状河底高程 16.83~15.93m，现状河道底宽 15m。

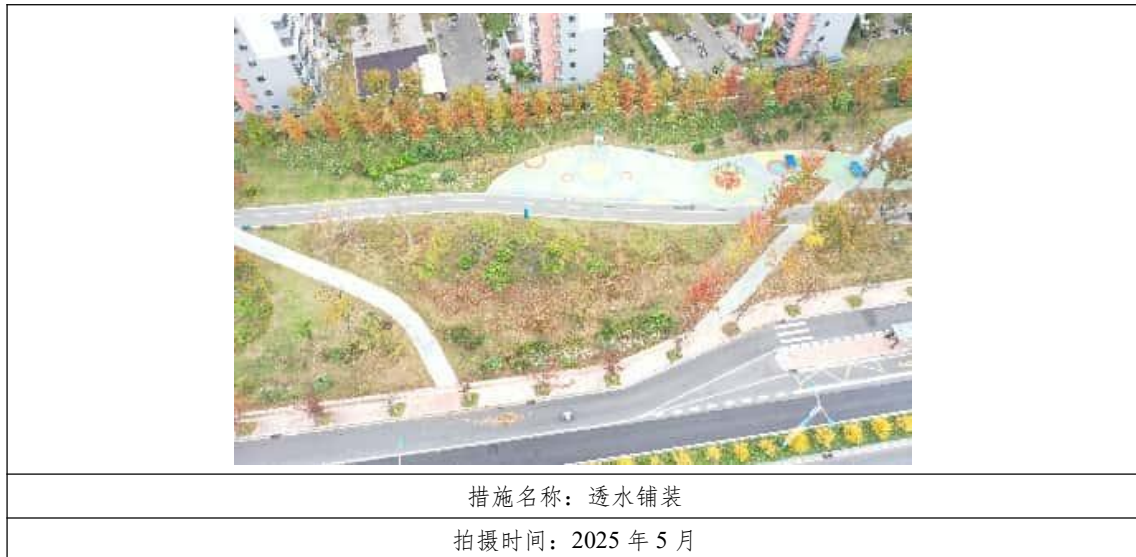
图 4-1 水土保持工程措施监测图

防治分区	措施内容	实施位置	实施时间	方案设计 (①)		实际实施 (②)		增减情况 (②-①)	
				单位	数量	单位	数量	单位	数量
道路及配套设施区	表土剥离	可剥离区域	2022.3~2022.4	万 m ³	2.29	万 m ³	2.29	万 m ³	0
	雨水管网	道路两侧	2022.7~2022.10	m	17322	m	17322	m	0
	透水铺装	道路区域	2022.7~2022.10	m ²	8447	m ²	8447	m ²	0
绿化区	表土剥离	可剥离区域	2022.3~2022.4	万 m ³	8.63	万 m ³	8.63	万 m ³	0
	土地整治	绿化区域	2022.10	hm ²	44.21	hm ²	44.21	hm ²	0
	植草沟	绿化区域	2022.3~2022.12	m	13074	m	13074	m	0

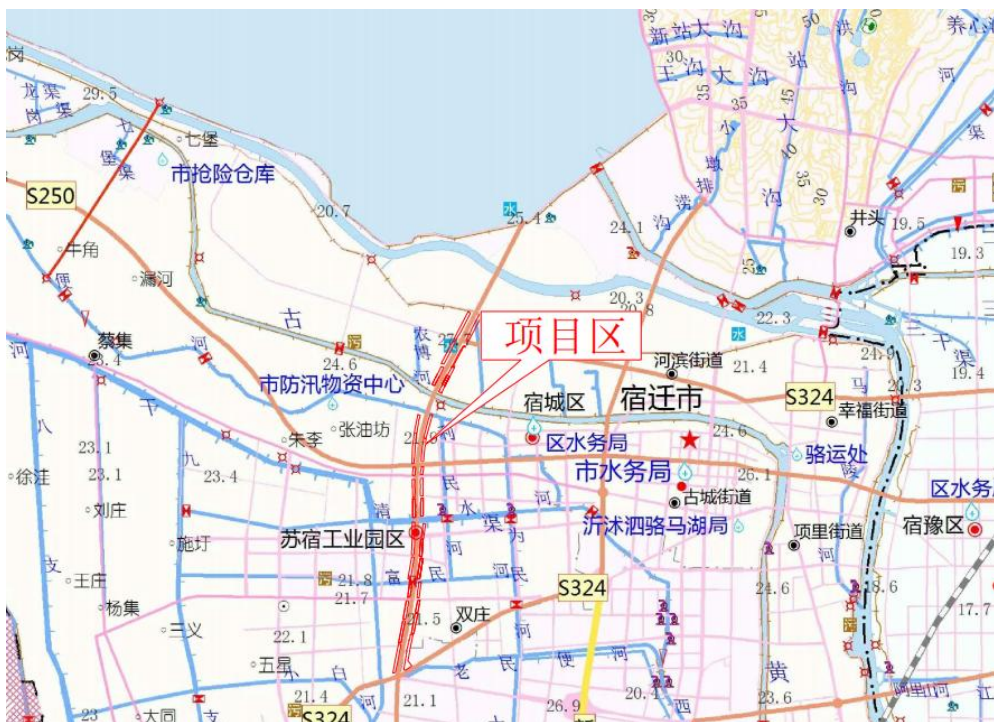
图 1.1-1 项目区周边水系图

富民河：富民河位于项目区南侧，现状河底高程 16.83~15.93m，现状河道底宽 15m。

十支沟：十支沟位于项目区西侧，全长 5.80km，现状河底高程 16.83~15.93m，现状河道底宽 15m。

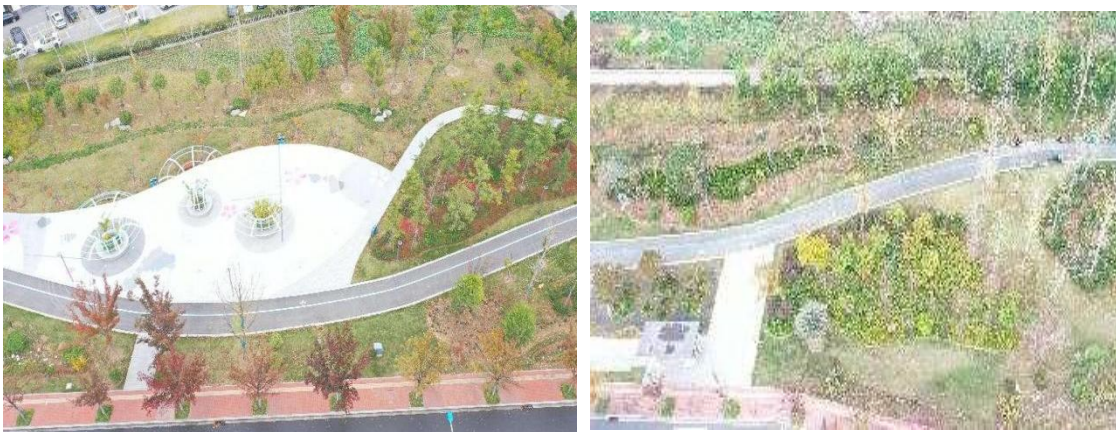
图 1-4 项目区现状

工程于 2022 年 3 月正式开工建设，2022 年 12 月完工。

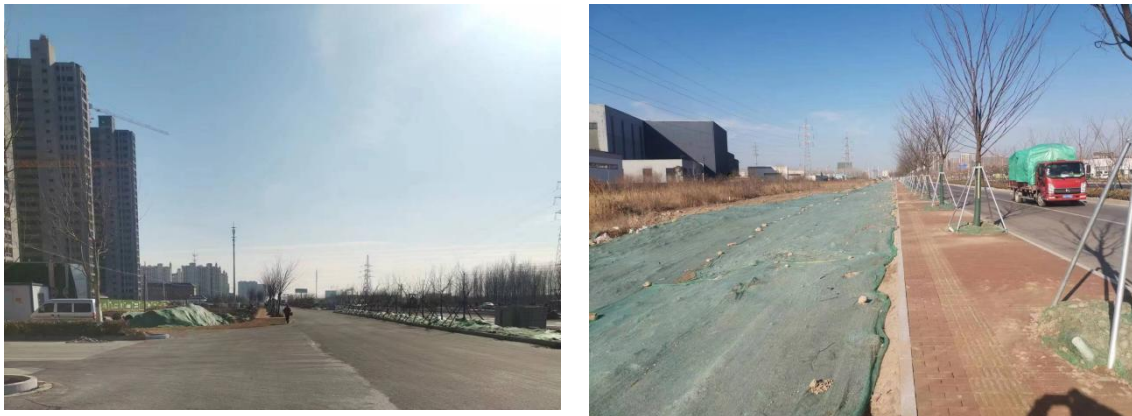
2022 年 3 月影像图

2025 年 4 月，我单位建设单位委托后立即赴施工现场对本项目进行全面查勘，并查阅了相关施工资料，重点监测了景观绿化区。对已施工区域施工扰动情况、水土流失情况、水土保持措施落实情况进行了全面调查并搜集项目施工期历史影像资料，现场调查情况如下图所示。

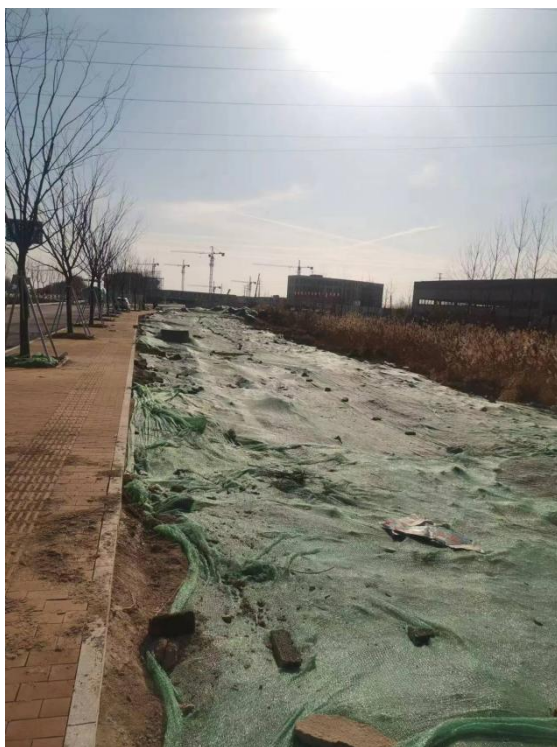
2022 年 6 月影像图

2025 年 4 月，我单位建设单位委托后立即赴施工现场对本项目进行全面查勘，并查阅了相关施工资料，重点监测了景观绿化区。对已施工区域施工扰动情况、水土流失情况、水土保持措施落实情况进行了全面调查并搜集项目施工期历史影像资料，现场调查情况如下图所示。

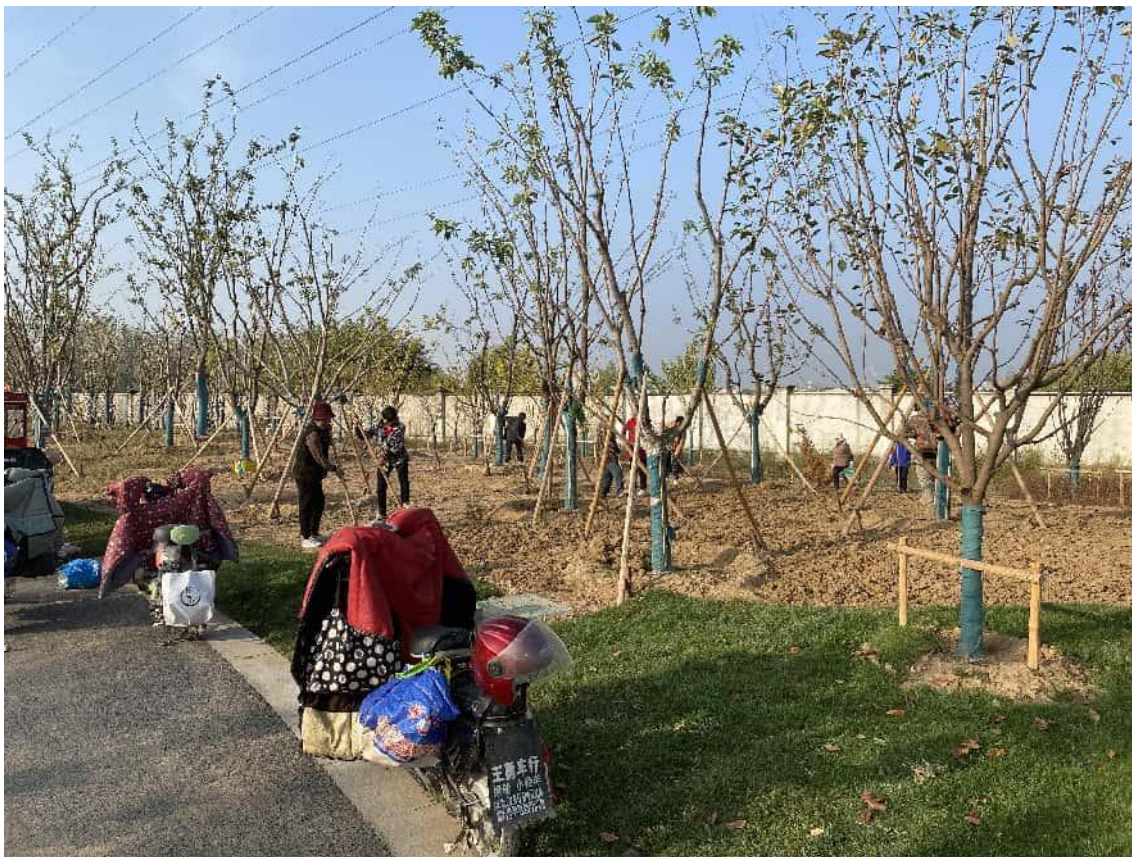
2022年9月影像图

2025 年 4 月，我单位建设单位委托后立即赴施工现场对本项目进行全面查勘，并查阅了相关施工资料，重点监测了景观绿化区。对已施工区域施工扰动情况、水土流失情况、水土保持措施落实情况进行了全面调查并搜集项目施工期历史影像资料，现场调查情况如下图所示。

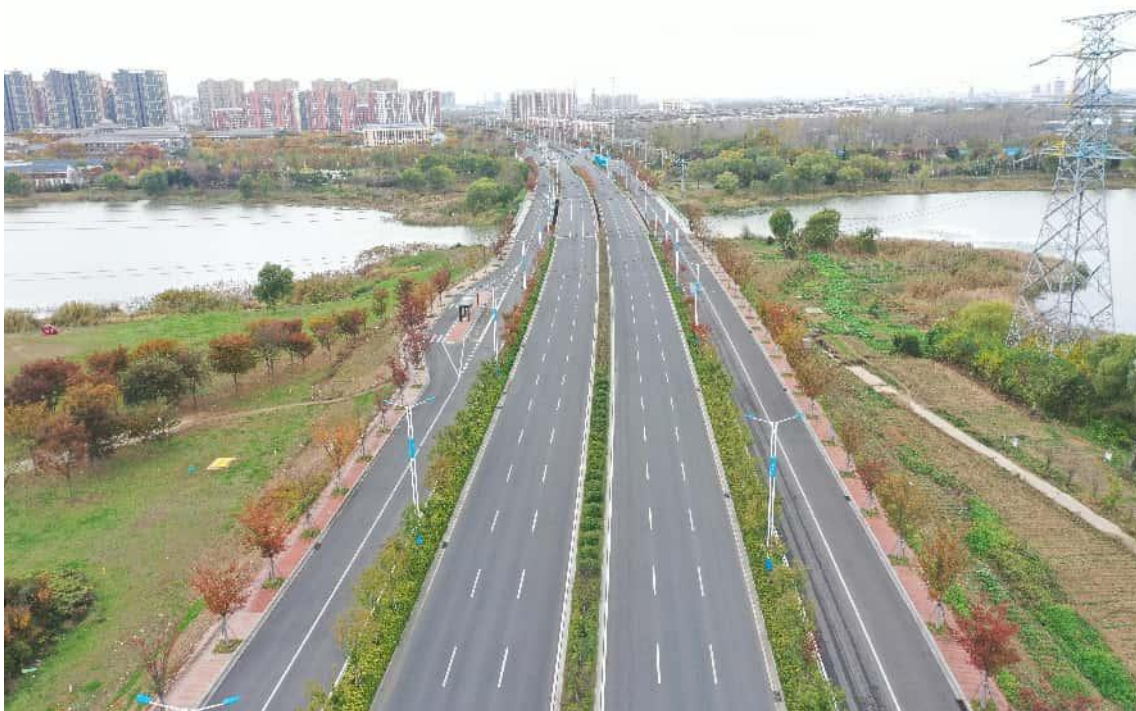
2022 年 12 月影像图

2025 年 4 月，我单位建设单位委托后立即赴施工现场对本项目进行全面查勘，并查阅了相关施工资料，重点监测了景观绿化区。对已施工区域施工扰动情况、水土流失情况、水土保持措施落实情况进行了全面调查并搜集项目施工期历史影像资料，现场调查情况如下图所示。

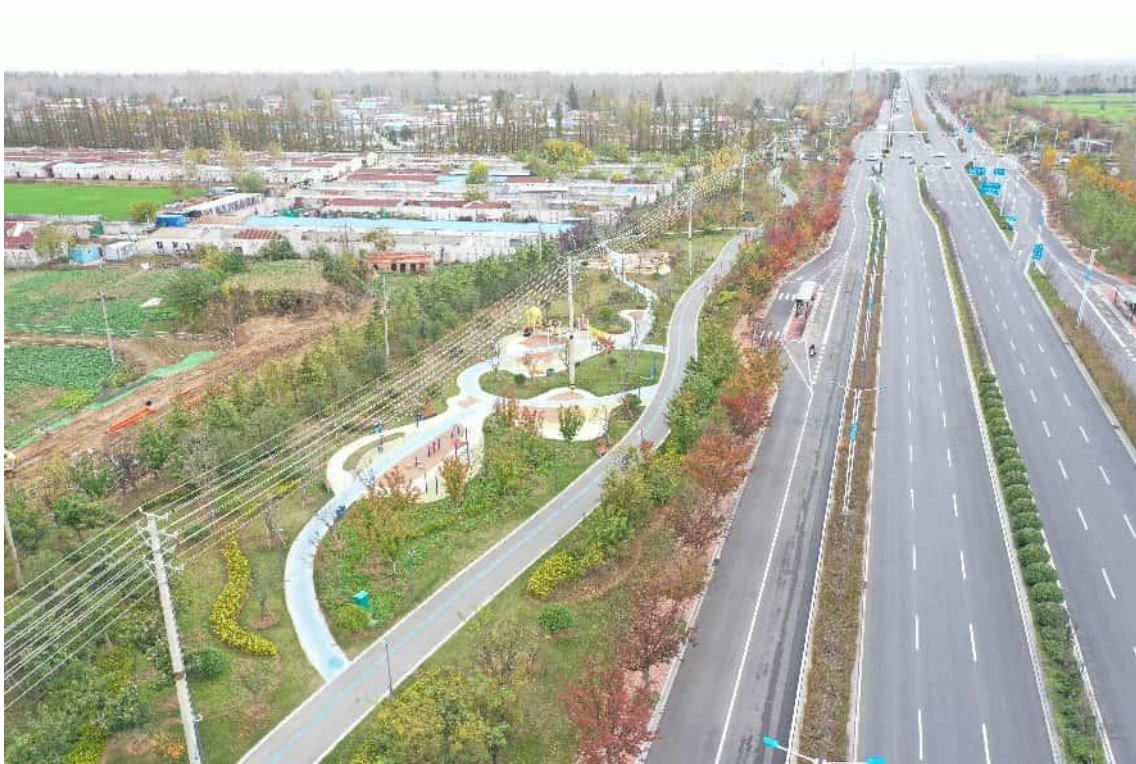
2023 年 1 月影像图

2025 年 4 月，我单位建设单位委托后立即赴施工现场对本项目进行全面查勘，并查阅了相关施工资料，重点监测了景观绿化区。对已施工区域施工扰动情况、水土流失情况、水土保持措施落实情况进行了全面调查并搜集项目施工期历史影像资料，现场调查情况如下图所示。

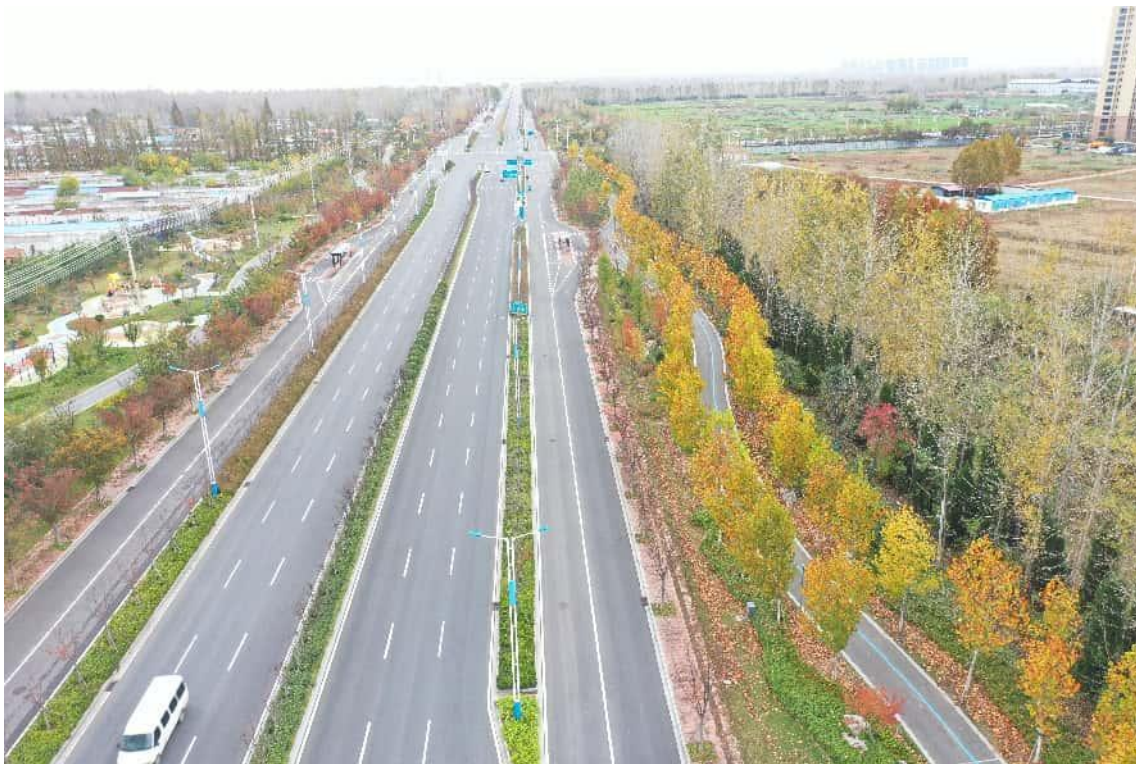
2023年4月影像图

2025 年 4 月，我单位建设单位委托后立即赴施工现场对本项目进行全面查勘，并查阅了相关施工资料，重点监测了景观绿化区。对已施工区域施工扰动情况、水土流失情况、水土保持措施落实情况进行了全面调查并搜集项目施工期历史影像资料，现场调查情况如下图所示。

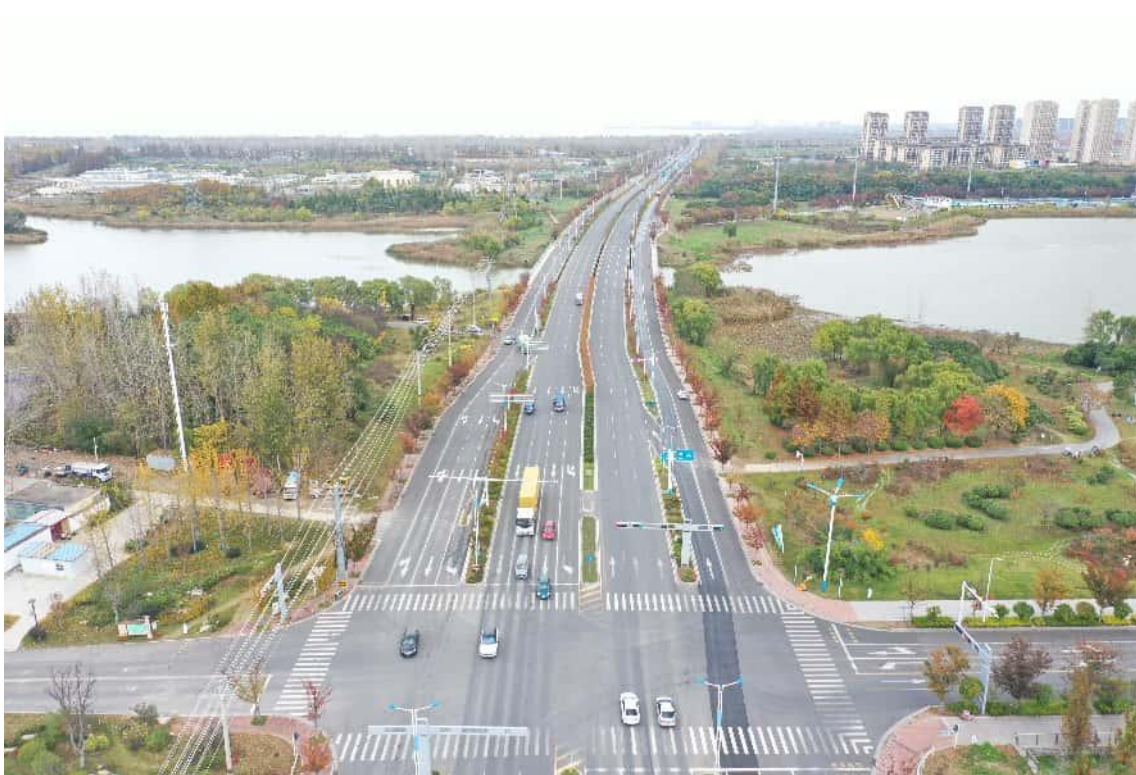
2023年9月影像图

2025 年 4 月，我单位建设单位委托后立即赴施工现场对本项目进行全面查勘，并查阅了相关施工资料，重点监测了景观绿化区。对已施工区域施工扰动情况、水土流失情况、水土保持措施落实情况进行了全面调查并搜集项目施工期历史影像资料，现场调查情况如下图所示。

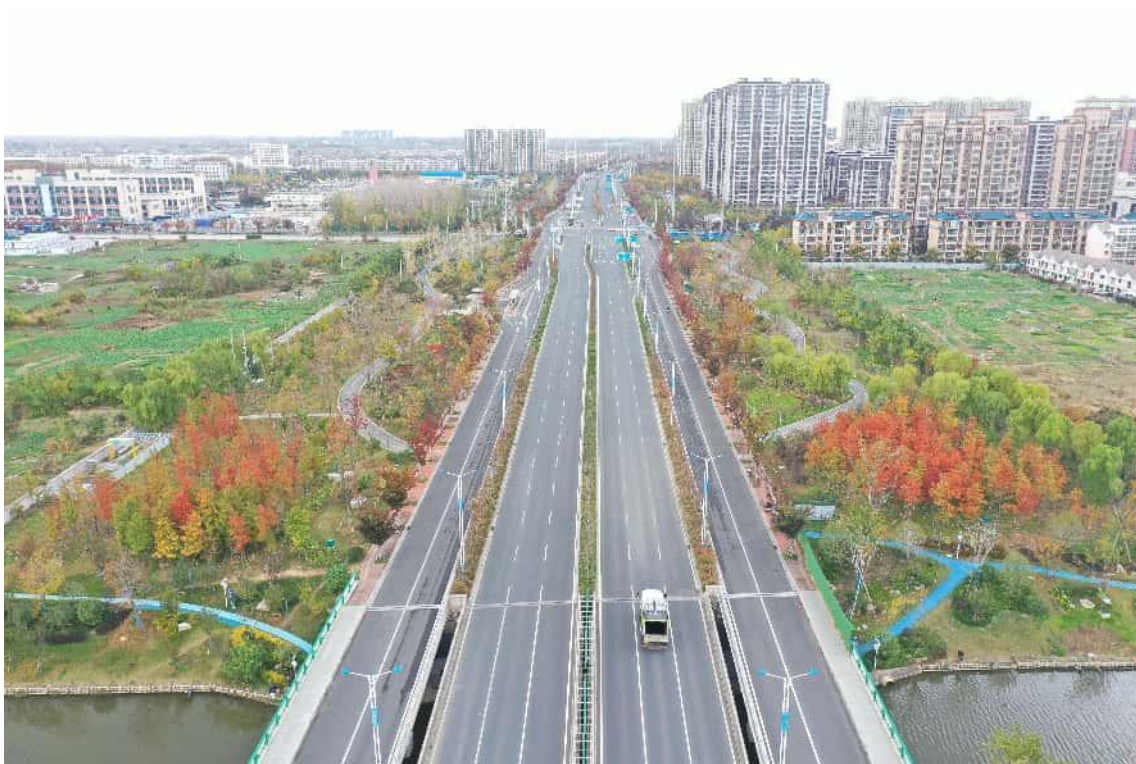
2023年12月影像图

2025 年 4 月，我单位建设单位委托后立即赴施工现场对本项目进行全面查勘，并查阅了相关施工资料，重点监测了景观绿化区。对已施工区域施工扰动情况、水土流失情况、水土保持措施落实情况进行了全面调查并搜集项目施工期历史影像资料，现场调查情况如下图所示。

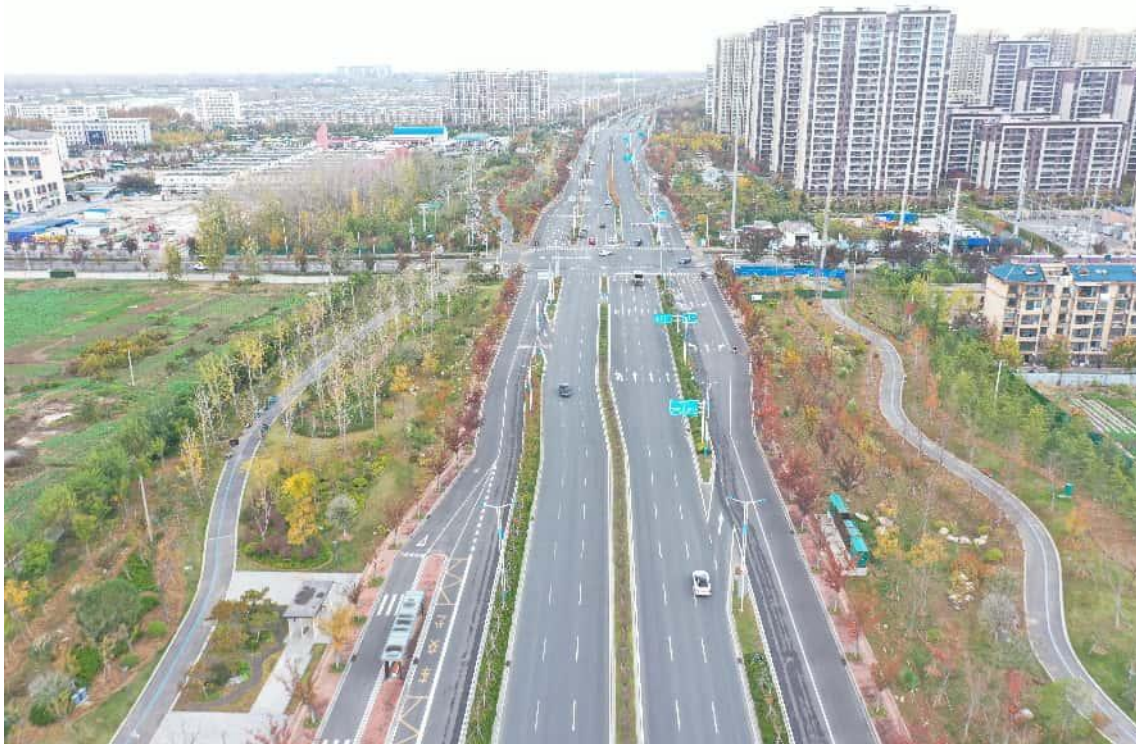
2024年3月影像图

2025 年 4 月，我单位建设单位委托后立即赴施工现场对本项目进行全面查勘，并查阅了相关施工资料，重点监测了景观绿化区。对已施工区域施工扰动情况、水土流失情况、水土保持措施落实情况进行了全面调查并搜集项目施工期历史影像资料，现场调查情况如下图所示。

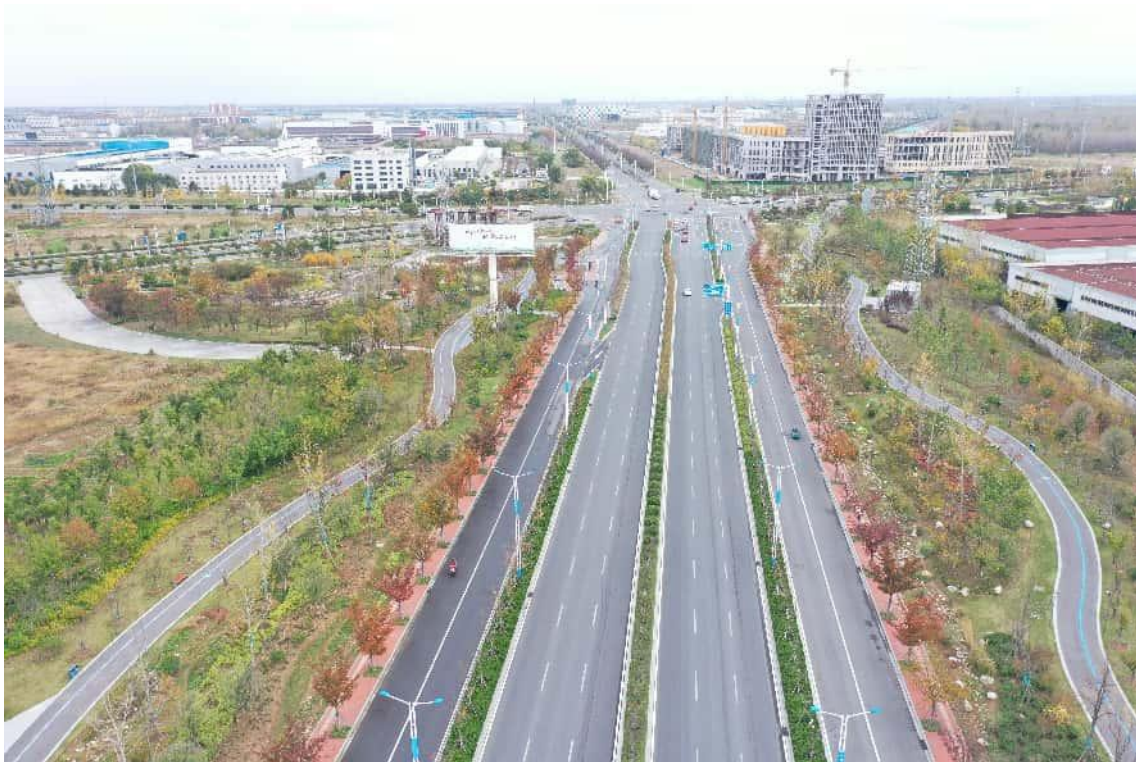
2024年6月影像图

2025 年 4 月，我单位建设单位委托后立即赴施工现场对本项目进行全面查勘，并查阅了相关施工资料，重点监测了景观绿化区。对已施工区域施工扰动情况、水土流失情况、水土保持措施落实情况进行了全面调查并搜集项目施工期历史影像资料，现场调查情况如下图所示。
